求積表

(所在) 高山市大新町五丁目地内	(図面名) 現況平面図	(縮尺) 1/250	(作成年月日) 平成28年8月日作成	(作成者) 高山市上岡本町四丁目293番地 土地家屋調査士 清田 竜 義
---------------------	----------------	---------------	-----------------------	--

(所在) 高山市大新町五丁目地内	(図面名) 多角点測量網図	(縮尺) 1/500	(作成年月日) 平成25年12月19日作成	(作成者) 高山市上岡本町四丁目293番地 土地家屋調査士 清田 竜 義
---------------------	------------------	---------------	--------------------------	--

# 境界標の写真

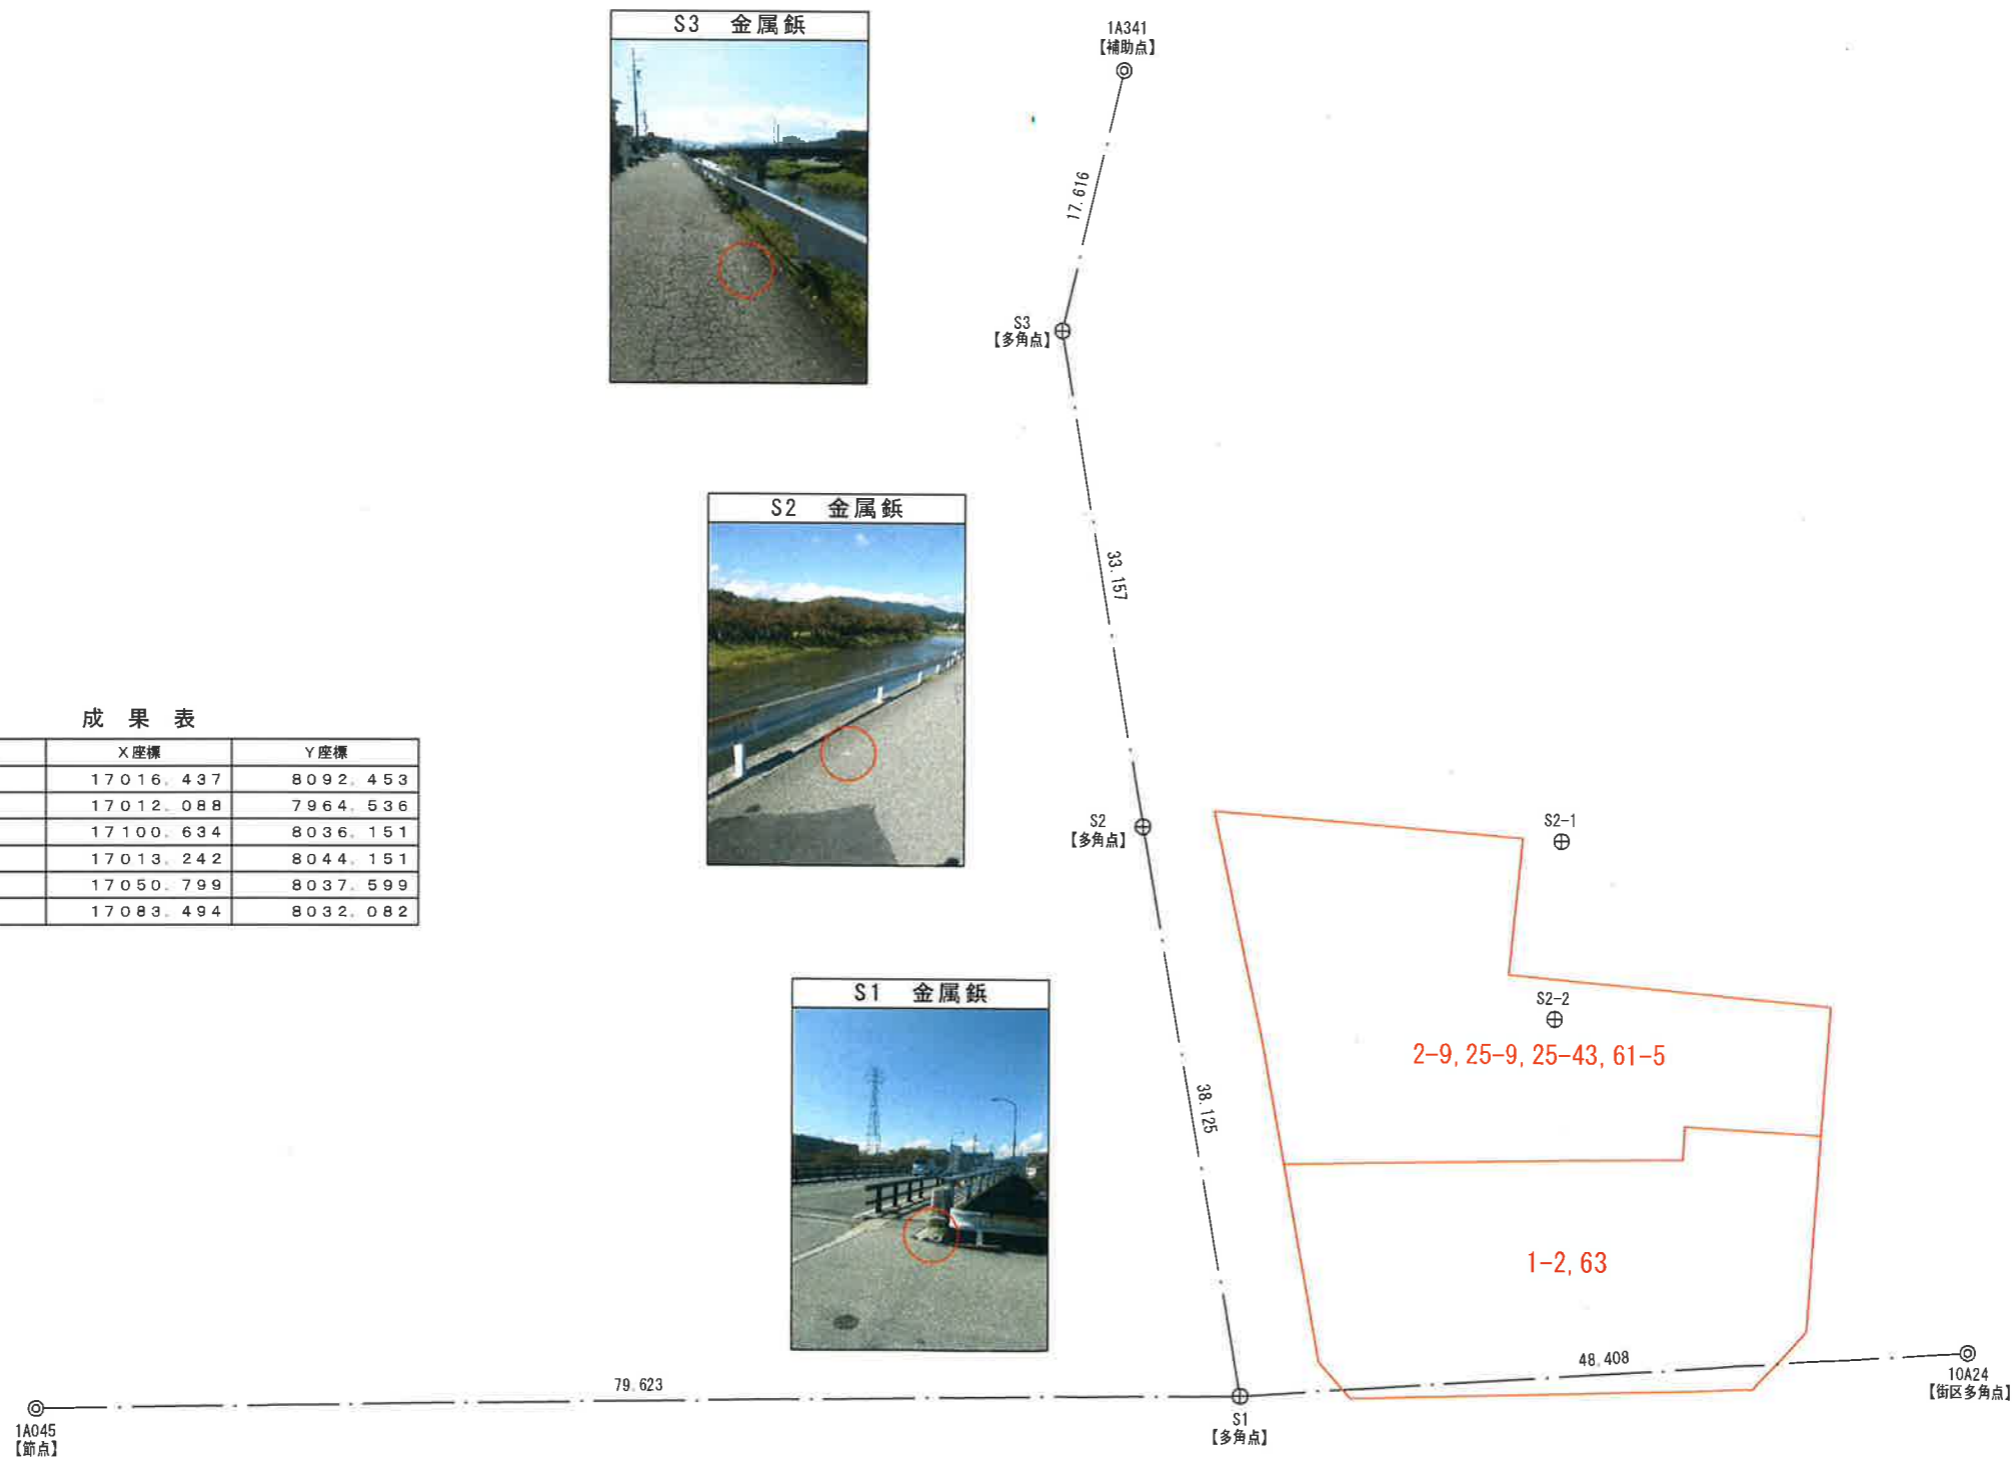
作業年度	作業種類	座標系番号	測量計画機関	測量作業機関
平成25年	多角点設置	VII		清田事務所

点名	X座標	Y座標
10A24	17016.437	8092.453
1A045	17012.088	7964.536
1A341	17100.634	8036.151
S1	17013.242	8044.151
S2	17050.799	8037.599
S3	17083.494	8032.082

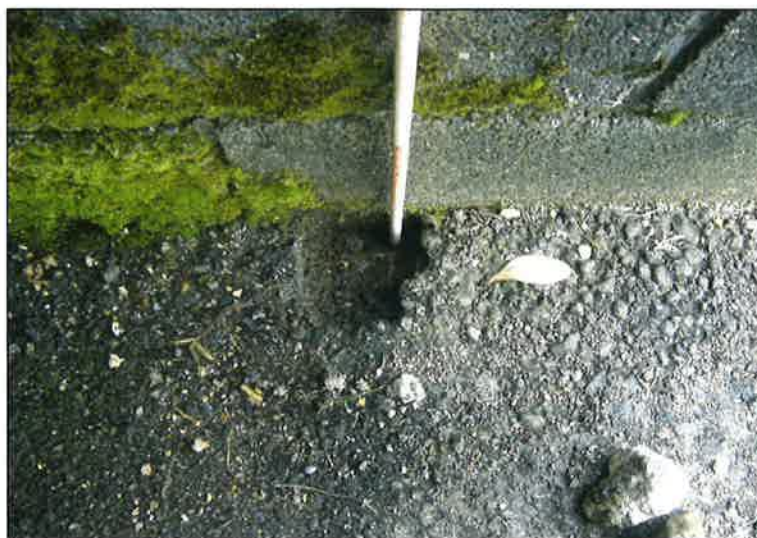
①

K1 コンクリート杭（既設）

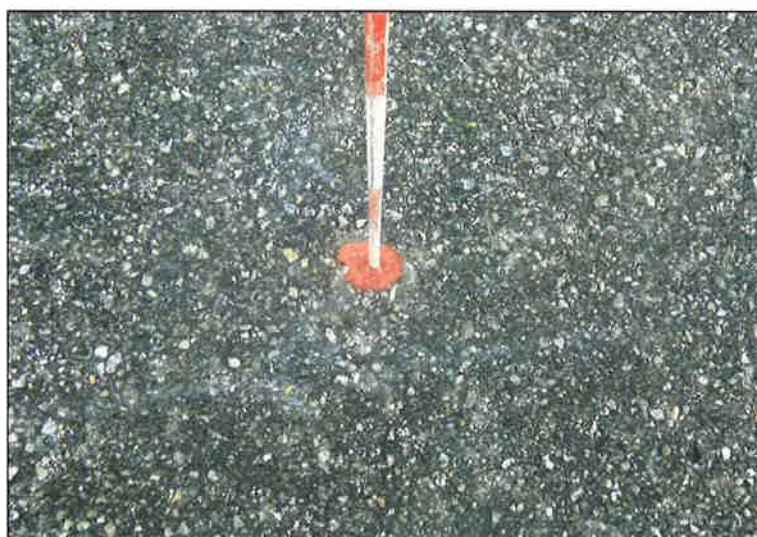
②

K2 金属鈹

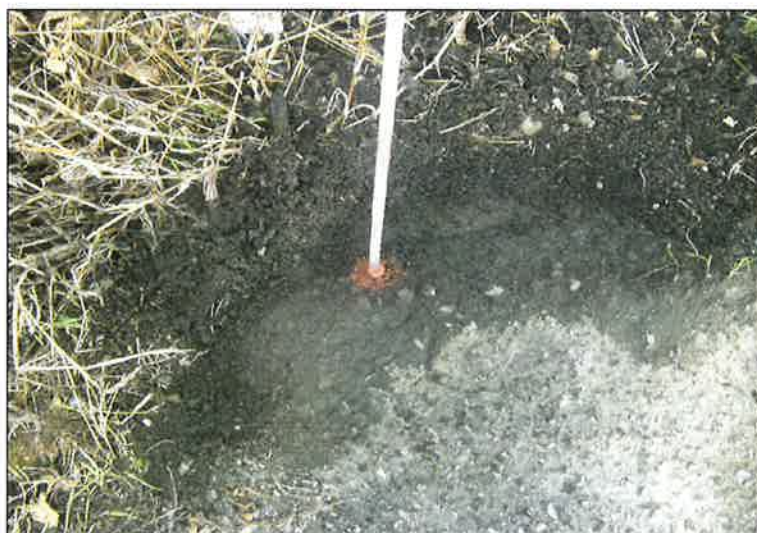
③

K3 金属鈹

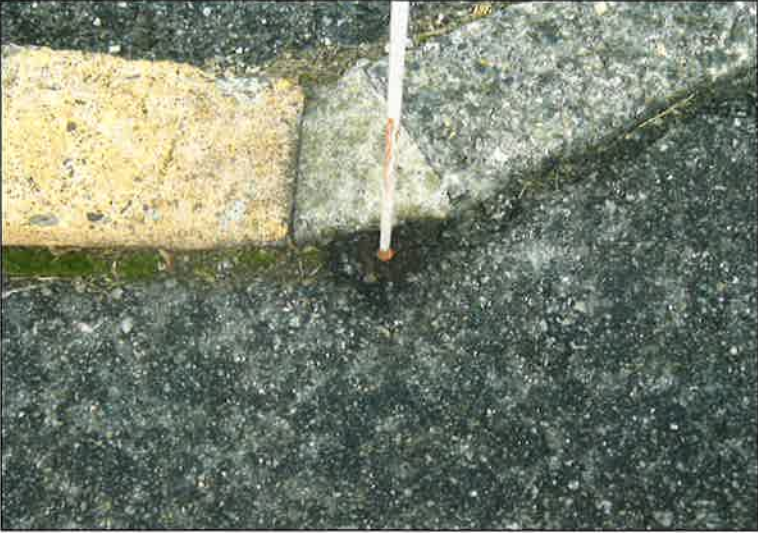
④	K4 金属鋳

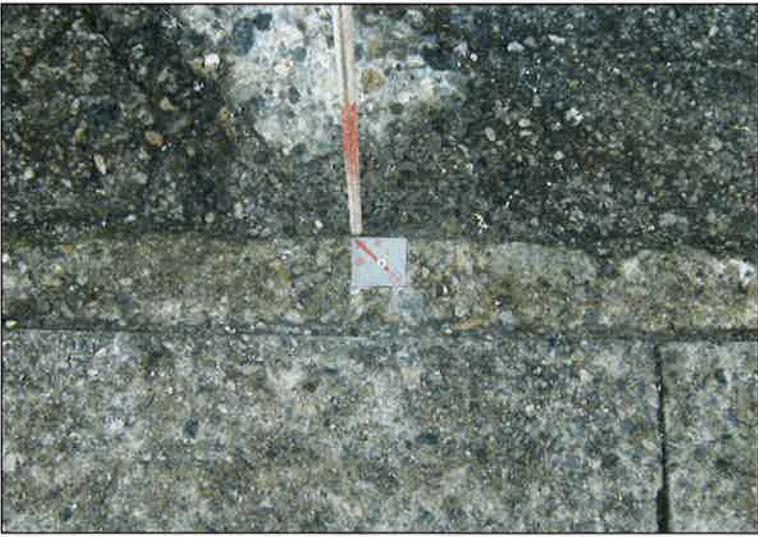
⑤	K5 金属プレート

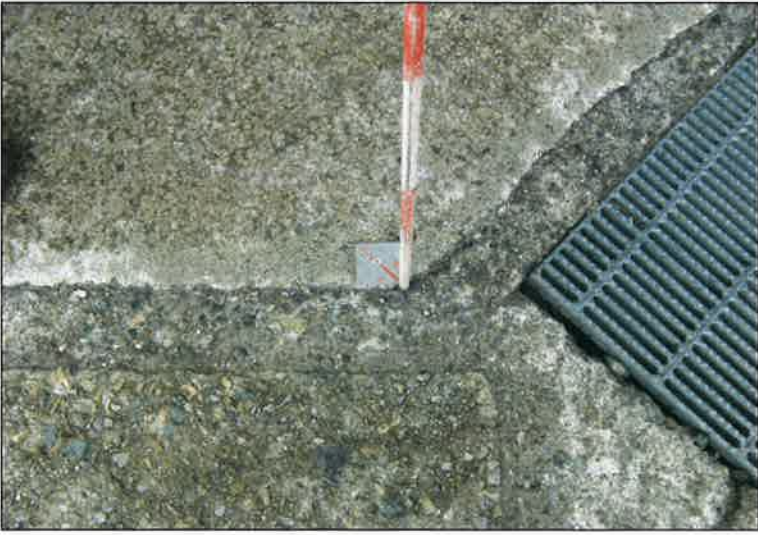
⑥	K6 金属プレート

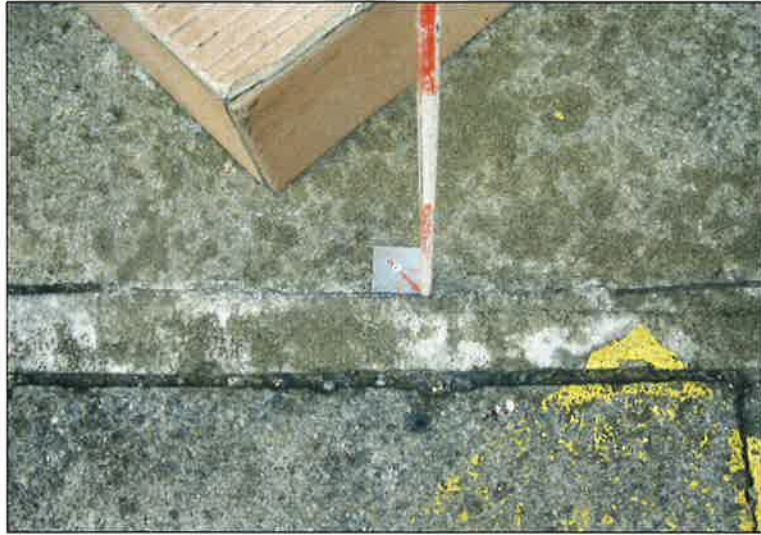
⑦

K7 金属プレート

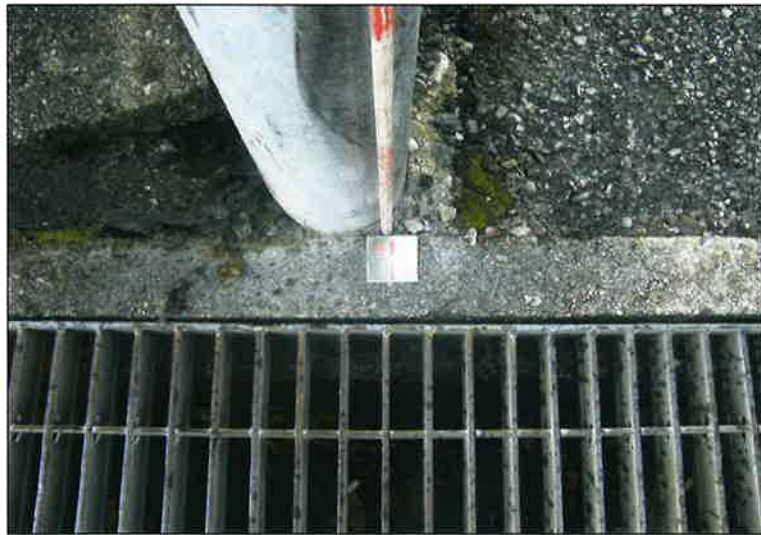
⑧

K8 金属プレート（現在は欠損）

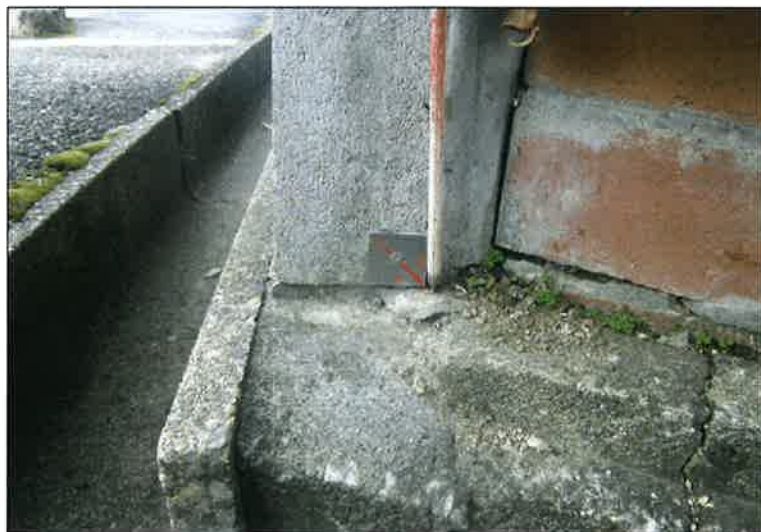
⑨

K9 金属プレート

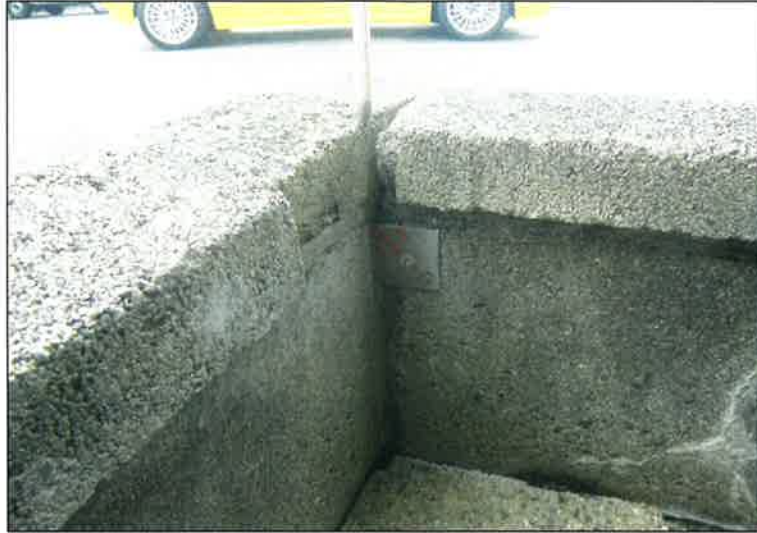
⑩

K10 金属プレート

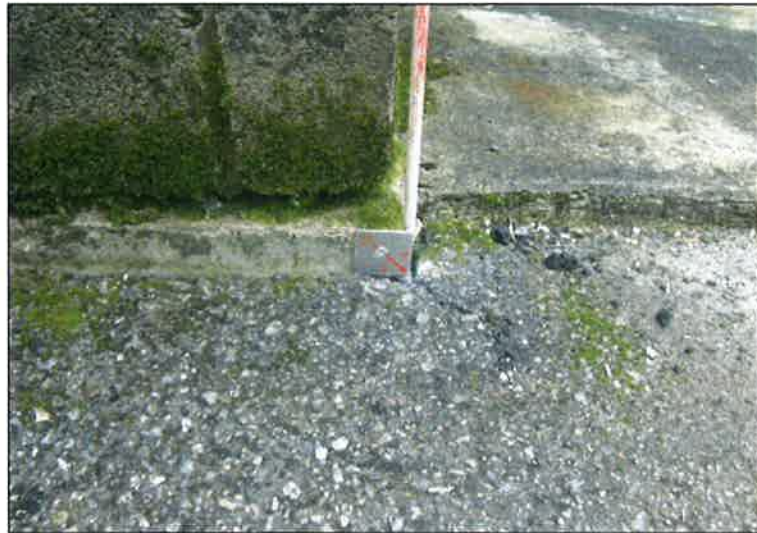
⑪

K11 金属プレート

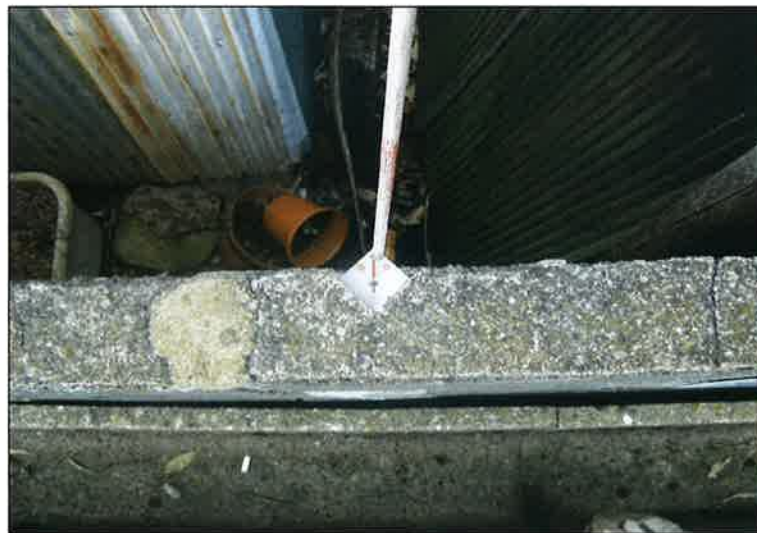
⑫

K12 金属プレート

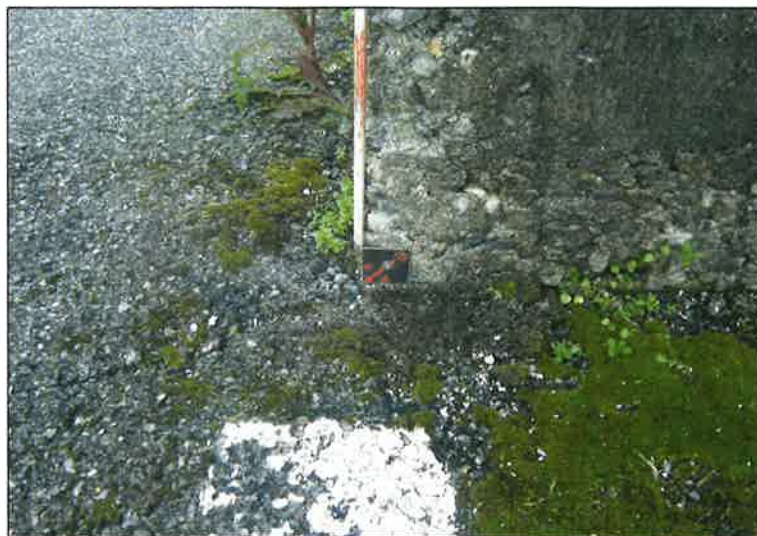
⑬

K13 金属プレート

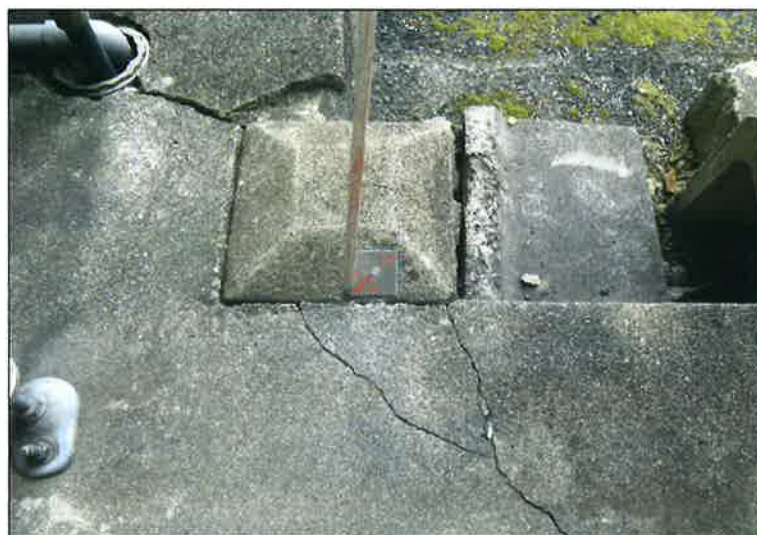
⑭

K14 金属プレート

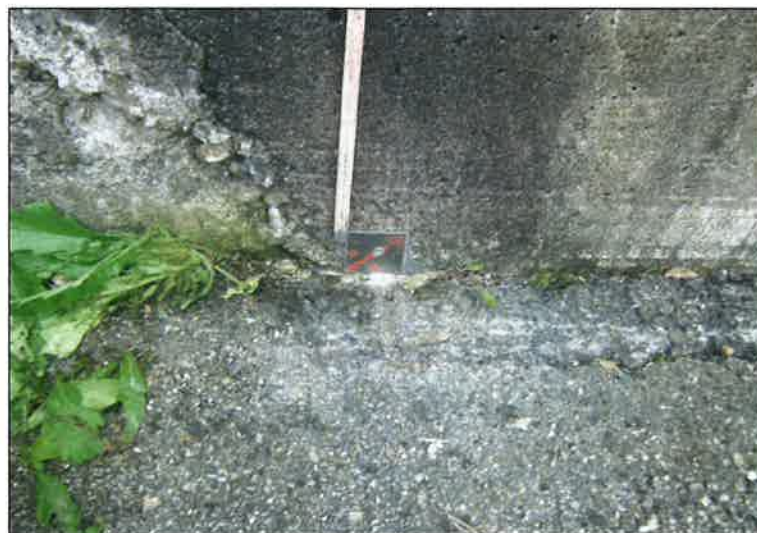
⑮

K15 金属プレート
